PRESENTATION DES LIEUX

Il s'agit d'un ensemble immobilier, situé 5 Chemin Bellemer 33610 Cestas, lieudit Gazinet, composé d'une maison principale de plein pied, non mitoyenne, et d'une dépendance non mitoyenne à l'arrière de laquelle est accolé un garage.

Parcelle cadastrée section AI numéro 203 pour une contenance de 994 m².

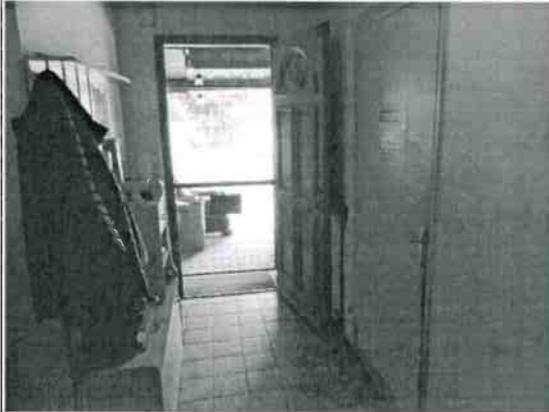
Hall d'entrée

Une porte d'entrée en bois, en état d'usage.

Sol, carrelage en état d'usage, sale.

Les murs sont détapissés, sales et abîmés.

Plafond peint.

Un radiateur en fonte.

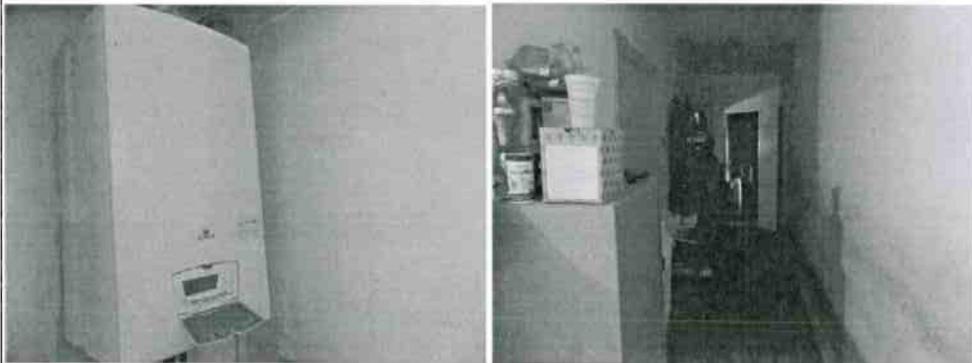
Couloir de distribution

Sol, carrelage en état d'usage, sale.

Les murs sont détapissés, sales et abîmés

Plafond peint, sale.

Dans un coin, présence de la chaudière murale Saunier Duval, en état d'usage.

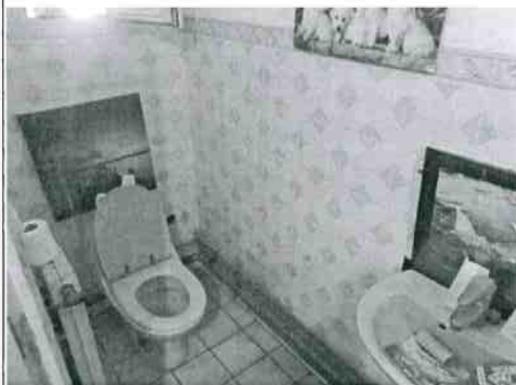
WC
(Côté rue)

Sol carrelé.
Les murs sont recouverts de carreaux de faïence, anciens.
Plafond peint. Une ampoule au plafond.
Une fenêtre en PVC, simple vantail.
Wc avec cuvette, double abattant et chasse.
Un lave-mains avec robinet mitigeur, ancien.
Un radiateur en fonte.

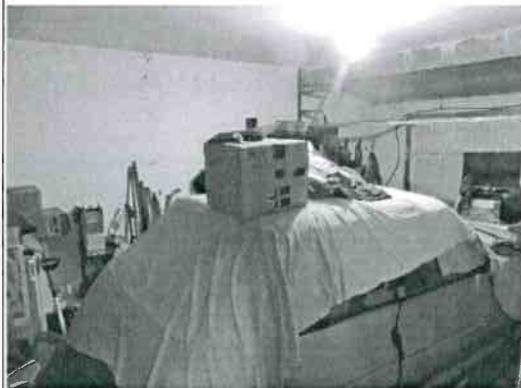
Garage
(Côté rue)

Espace fortement encombré.
Une porte de communication donnant sur le hall d'entrée.
Sol, béton brut.
Les murs bruts sont peints, sales.
Le plafond est peint.
Une ampoule au plafond fonctionne.
Une porte de garage sectionnelle, ancienne, fonctionne manuellement.

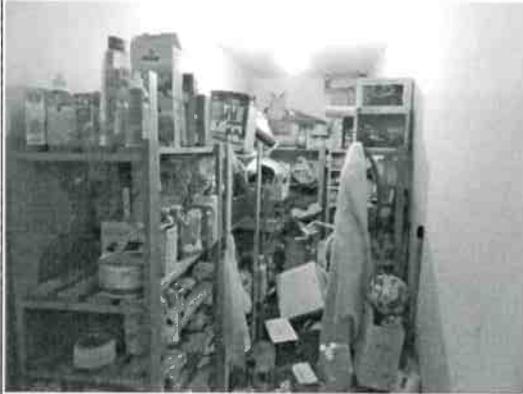
Cellier
(Mitoyen avec le hall d'entrée)

Cette pièce est fortement encombrée.
Sol carrelé.
Les murs sont détapissés, sales.

Plafond peint.
Présence de nombreuses fissures au plafond.
Une ampoule au plafond.

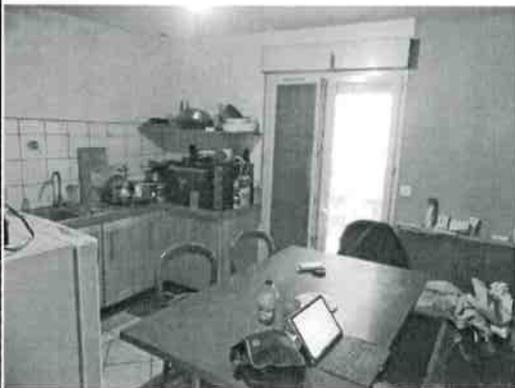
Cuisine

L'ensemble est vétuste.

Sol carrelé.
Les murs sont peints, sales.
Plafond peint, sale.
Une ampoule au plafond.

Un radiateur en fonte.

Un plan de travail en mélaminé, état d'usage.
Crédence carrelée, ancienne.
Des rangements bas, rustiques.
Un évier, deux bacs en inox.
Une hotte aspirante et une plaque de cuisson quatre feux.

Une porte vitrée donnant sur la terrasse arrière couverte.

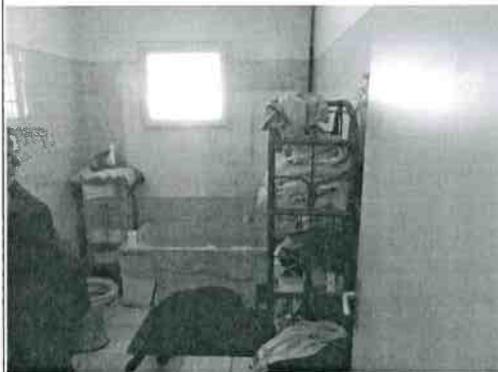
Salle de bains

Cette pièce est vétuste.

Sol carrelé.
Sur les murs, les carreaux de faïence sont en état d'usage, anciens.
Sur le reste des murs, la peinture est sale.

Plafond peint.
Une ampoule.

Une baignoire rectangulaire.
Un bidet.
Un lavabo sur colonne avec robinet mitigeur.
Un WC avec cuvette, double abattant et chasse.
Une fenêtre, simple vantail, ouvrant côté rue.

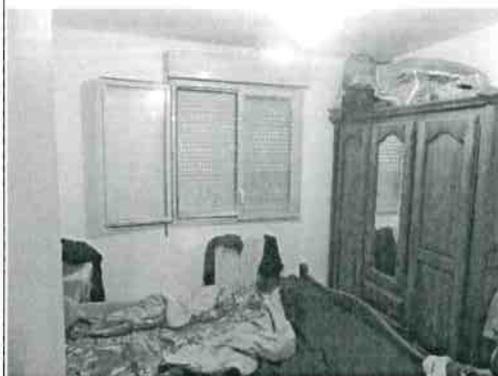
Chambre n°1

Sol plastique, imitation parquet, ancien, sale.
Les murs sont entoilés et peints en blanc, sales.
Plafond peint.
Une ampoule.
Une fenêtre, deux vantaux, ouvrant sur l'arrière.
Un store manuel, fonctionne.
Un radiateur en fonte.

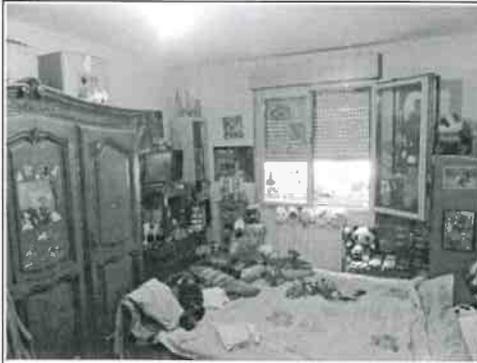
Chambre n°2
(Au bout du couloir, mitoyenne avec la chambre n°1)

Sol parquet stratifié, ancien.
Les murs détapissés sont en grande partie masqués par le mobilier.
Plafond peint.
Une ampoule au plafond.
Une fenêtre, deux vantaux, ouvrant sur l'arrière, celle-ci est équipée d'un store manuel.
Un radiateur en fonte.

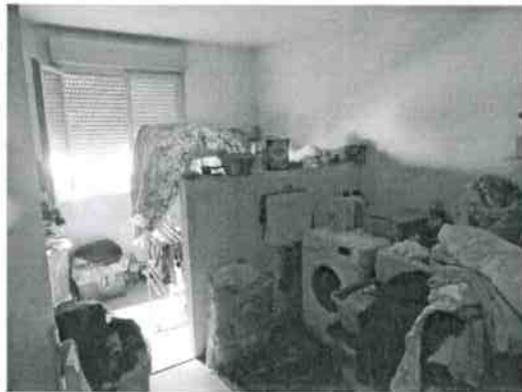
Buanderie
(Côté avant, face à la chambre n°2)

Une porte de communication en état d'usage.

Sol béton brut, sale.

Les murs sont détapissés, sales.

Plafond peint.

Une ampoule au plafond.

Une fenêtre, deux vantaux, ouvrant sur l'avant, un store manuel.

Une partie du sol est carrelée.

Un coin douche.

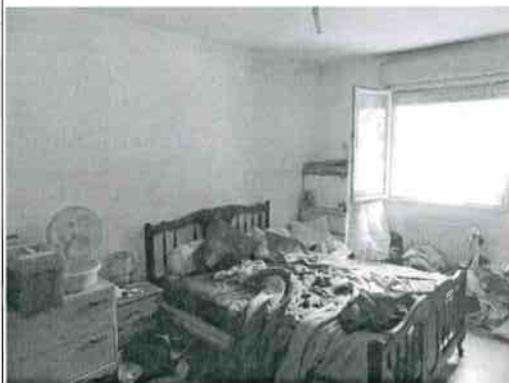
Chambre n°3
(Côté avant)

Sol parquet stratifié, sale.

Les murs sont entoilés et peints, sales.

Plafond peint.

Une fenêtre à deux vantaux, ouvrant sur l'avant.

Un radiateur en fonte.

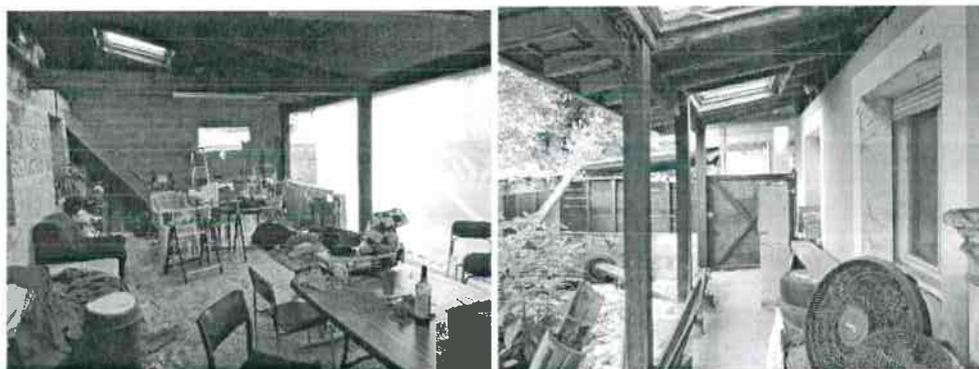
Terrasse couverte
(Accolée à la façade arrière)

Sol béton brut, non lissé.
Murs latéraux en briques brutes.
Absence de vitrage.
Plafond abîmé, une pente, partiellement recouvert de lambris.

Trois fenêtres de toit, sales, anciennes.

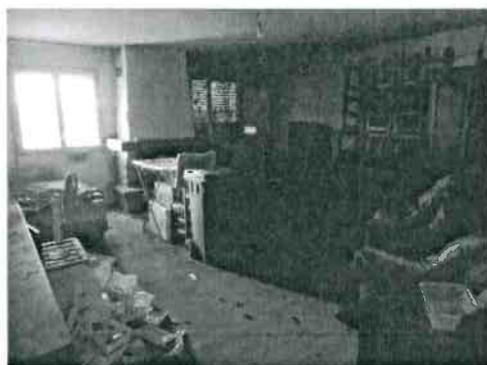
Salon, côté arrière

Mr Fernandez m'interdit de pénétrer dans la pièce à cause de l'odeur et des animaux.
(Sans plus de précision).
En entrouvrant la porte, je peux toutefois constater que la pièce est extrêmement sale.
Sol parquet.
Les murs sont détapissés.
Plafond brut.
Deux fenêtres qui ouvrent sur l'arrière.
Deux radiateurs.
Une cheminée.

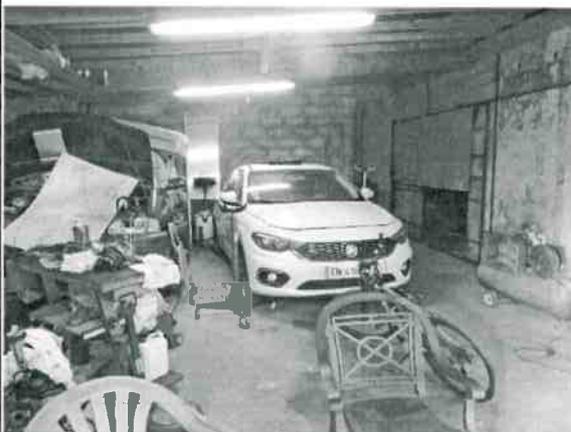
Garage

L'ensemble est sale et encombré.
Sol béton, murs en parpaings bruts, plafond une pente.
Absence de chauffage.

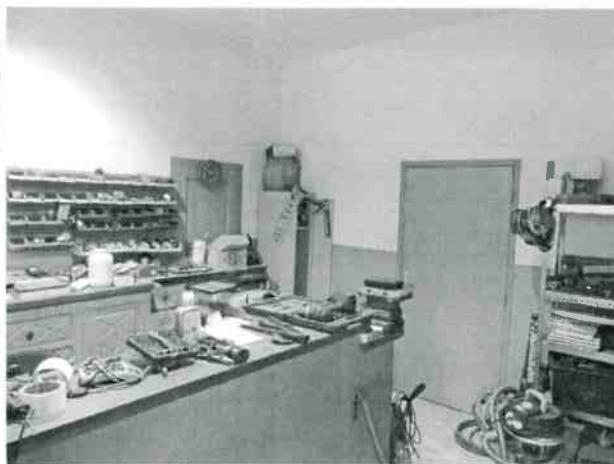
Bureau attenant au garage

Pièce rénovée il y a environ deux ans.

Sol, béton brut.
Les murs sont entoilés et peints, état d'usage.
Plafond peint, propre, avec deux spots encastrés.

Un convecteur électrique

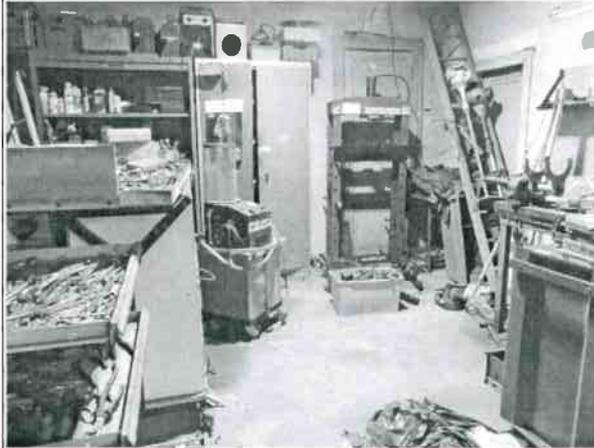
Petit atelier attenant au garage

Le sol est brut.

Les murs sont également bruts.
De nombreuses fissures sur les murs.

Absence de fenêtre.

Un éclairage au plafond.

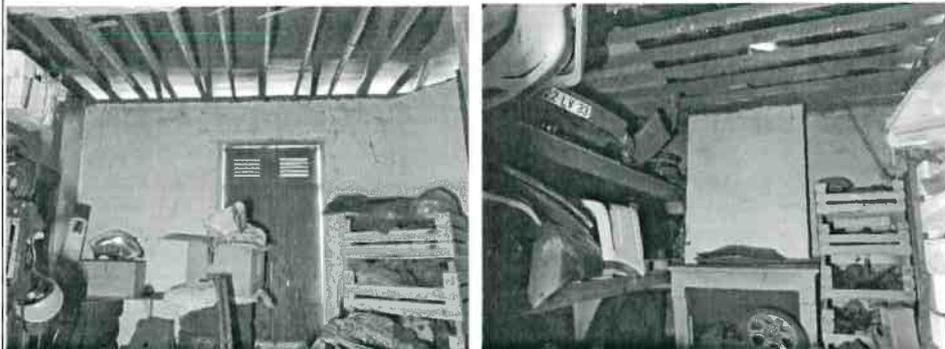
Dépendance

La dépendance est composée de deux pièces (Côté rue), lesquelles sont délabrées.

Les deux pièces sont fortement encombrées.
Absence d'électricité et de chauffage.
Les plafonds sont tombés.

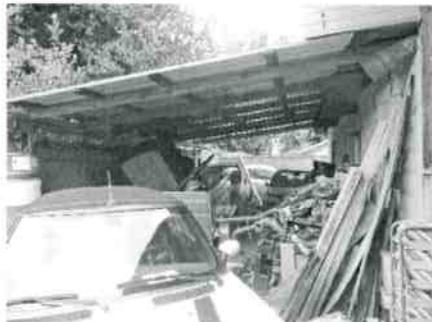
Abri en tôle à l'arrière du garage

Derrière le garage, présence d'un abri en tôle, sous lequel sont stockées des épaves de voitures.

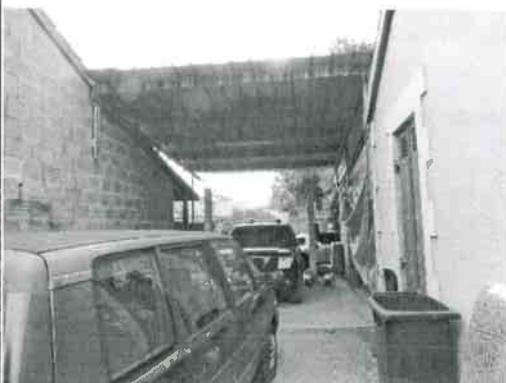
Abri en tôles entre la maison et la dépendance

Présence d'un abri en tôles, monté entre la maison principale et la dépendance.
