Dossier Technique Immobilier

Numéro de dossier : 00590776 VDR/ERE s/c Cabinet LEXIA
Date du repérage : 14/11/2024

Adresse : **13 Bourg Plessy**

Rapport de l'état relatif à la présence de termites dans le bâtiment

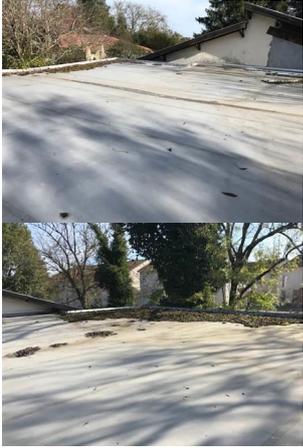
Localisation	Identifiant + Description	Justification	Etat de conservation et préconisations	Photo
Charpente/Couverture - Charpente	<p>Identifiant: M002 Description: Bardeaux bitumineux Composant de la construction: Toitures Partie à sonder: Bardeaux bitumineux Liste selon annexe.13-9 du CSP: B</p>	Non prélevé pour ne pas altérer sa fonction	<p>Résultat EP**</p> <p>Préconisation : Il est recommandé de réaliser une évaluation périodique.</p> <p>Recommandation : Un revêtement d'étanchéité bitumineux a été repéré à l'extérieur du bien - Liste B : Ce matériau d'étanchéité ne peut faire l'objet d'un prélèvement sans perte de fonction mécanique et perte d'étanchéité : une analyse en laboratoire amiante à réaliser sur ce matériau en cas de travaux afin de conclure sur ses caractéristiques relatives à l'amiante.</p>

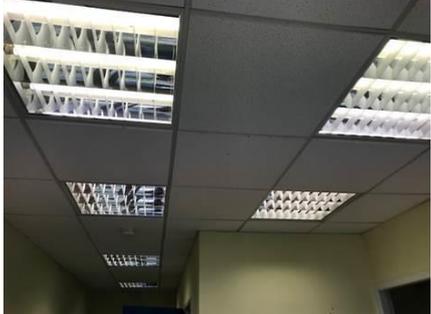
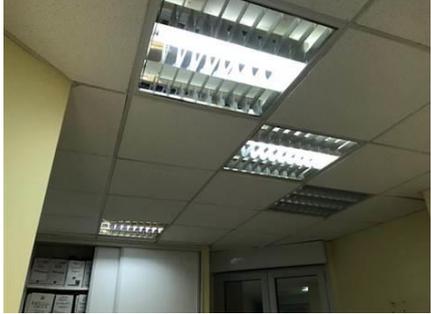
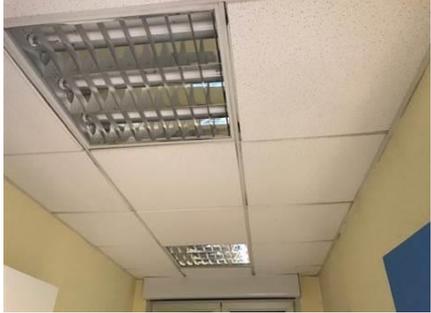
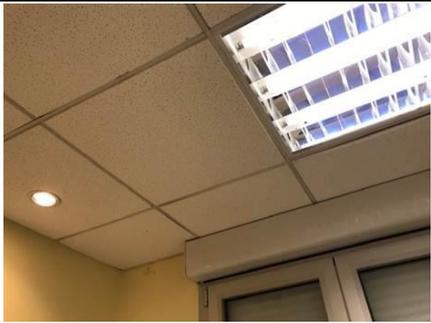
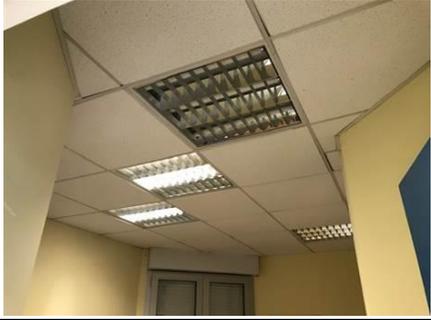
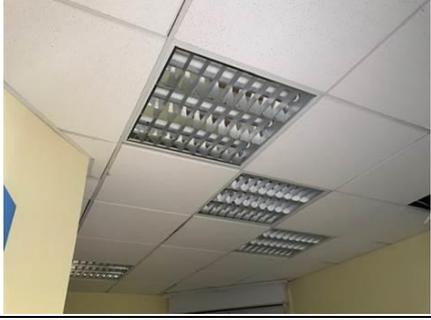
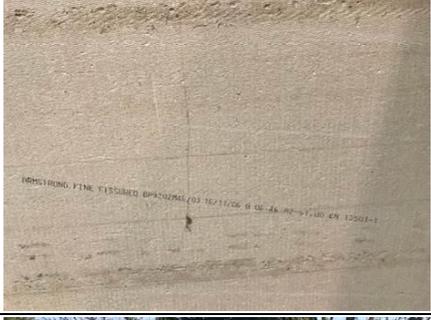
<p>Photo n° PhA001 Localisation : Local - Hall accueil (présence de mobilier lourd); Local - Bureau 1 (présence de mobilier lourd); Local - WC (présence de mobilier lourd); Local - Local Chauffe-eau (présence de mobilier lourd); Local - Cuisine (présence de mobilier lourd); Local - Bureau 2 (présence de mobilier lourd); Local - Bureau 3 (présence de mobilier lourd) Ouvrage : Flocages, Calorifugeages, Faux plafonds Partie d'ouvrage : Faux plafonds Description : Faux plafonds</p>

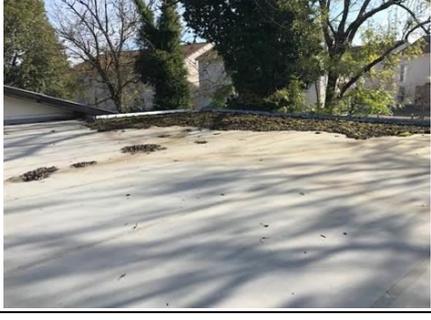
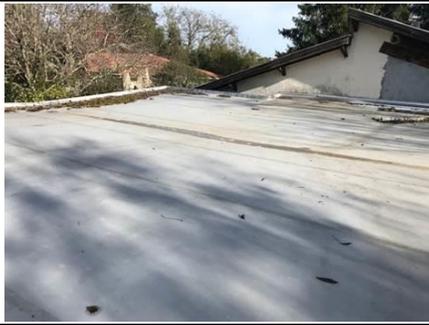
<p>Photo n° PhA002 Localisation : Charpente/Couverture - Charpente Ouvrage : Toitures Partie d'ouvrage : Bardeaux bitumineux Description : Bardeaux bitumineux</p>

Photo n° PhA002
 Localisation : Charpente/Couverture - Charpente
 Ouvrage : Toitures
 Partie d'ouvrage : Bardeaux bitumineux
 Description : Bardeaux bitumineux
